## Critères de tri / description du produit Bambou

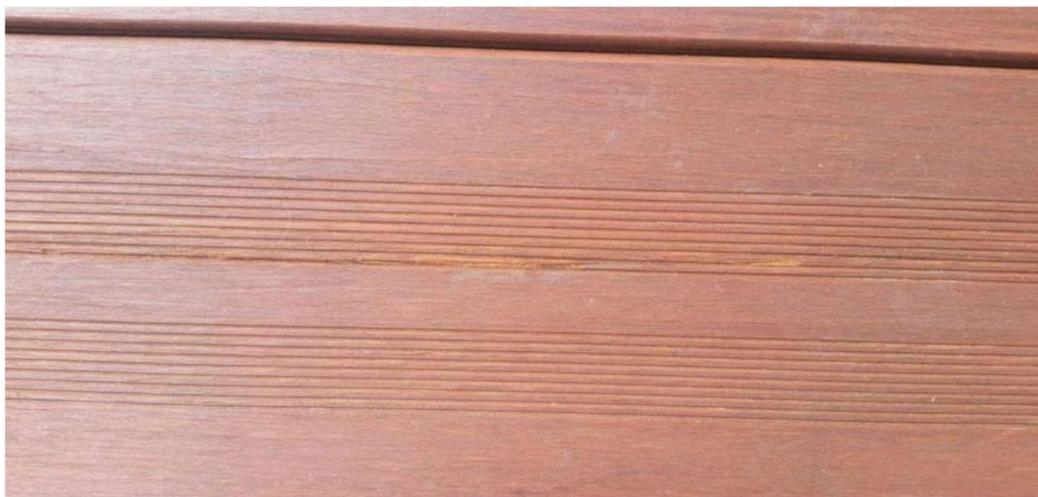
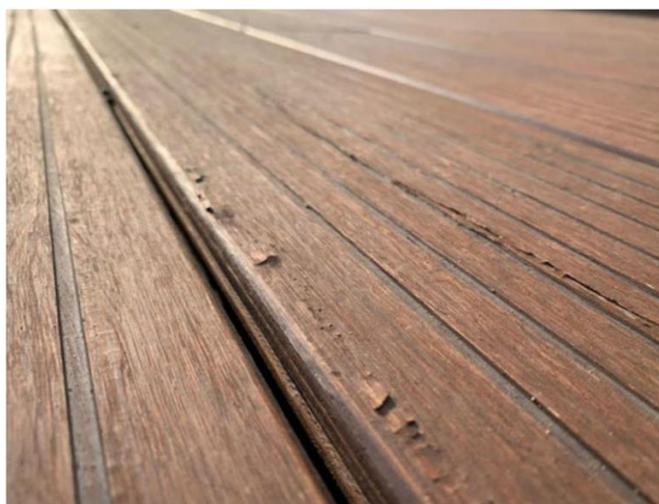
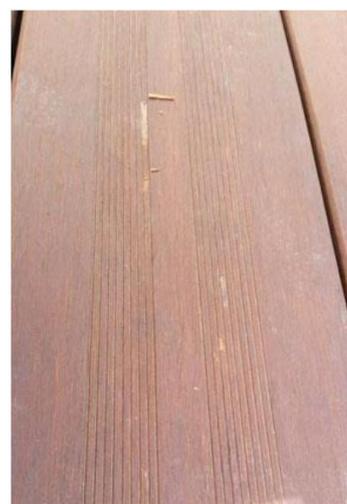
Dans de rares cas, il peut arriver que les fibres se détachent dans les zones plus minces, par exemple dans le cas de cannelures dues à des dommages mécaniques ou aux intempéries, comme un éclat de bois ou d'ardoise. En raison de la structure naturelle du bambou, les éclats qui se forment le cas échéant sont plus fins et plus longs que ceux du bois. Les lames de terrasse sont constituées de longs faisceaux de fibres qui s'étendent sur toute la longueur de la planche. Comme pour les bois durs courants, nos lames de terrasse ne peuvent donc **pas être considérées** comme des lames "pieds nus". Si des rugosités apparaissent, elles peuvent être éliminées jusqu'à un certain point à l'aide de notre tête de balai en silicium et les décollements peuvent être éliminés.

Notre tête de balai en silicium permet d'éliminer jusqu'à un certain point les rugosités et les décollements. L'utilisation de notre huile d'entretien permet ensuite d'égaliser légèrement les différences de couleur et d'obtenir une surface hydrofuge, résistante aux intempéries et aux UV.

Le bambou est soumis à un gonflement et à une rétraction typiques dus aux intempéries et au matériau, de l'ordre de +/- 3%. En raison de sa structure, le gonflement et la rétraction ne se produisent pas de manière uniforme. Il peut en résulter des fissures de séchage, des modifications dimensionnelles et la formation de copeaux.

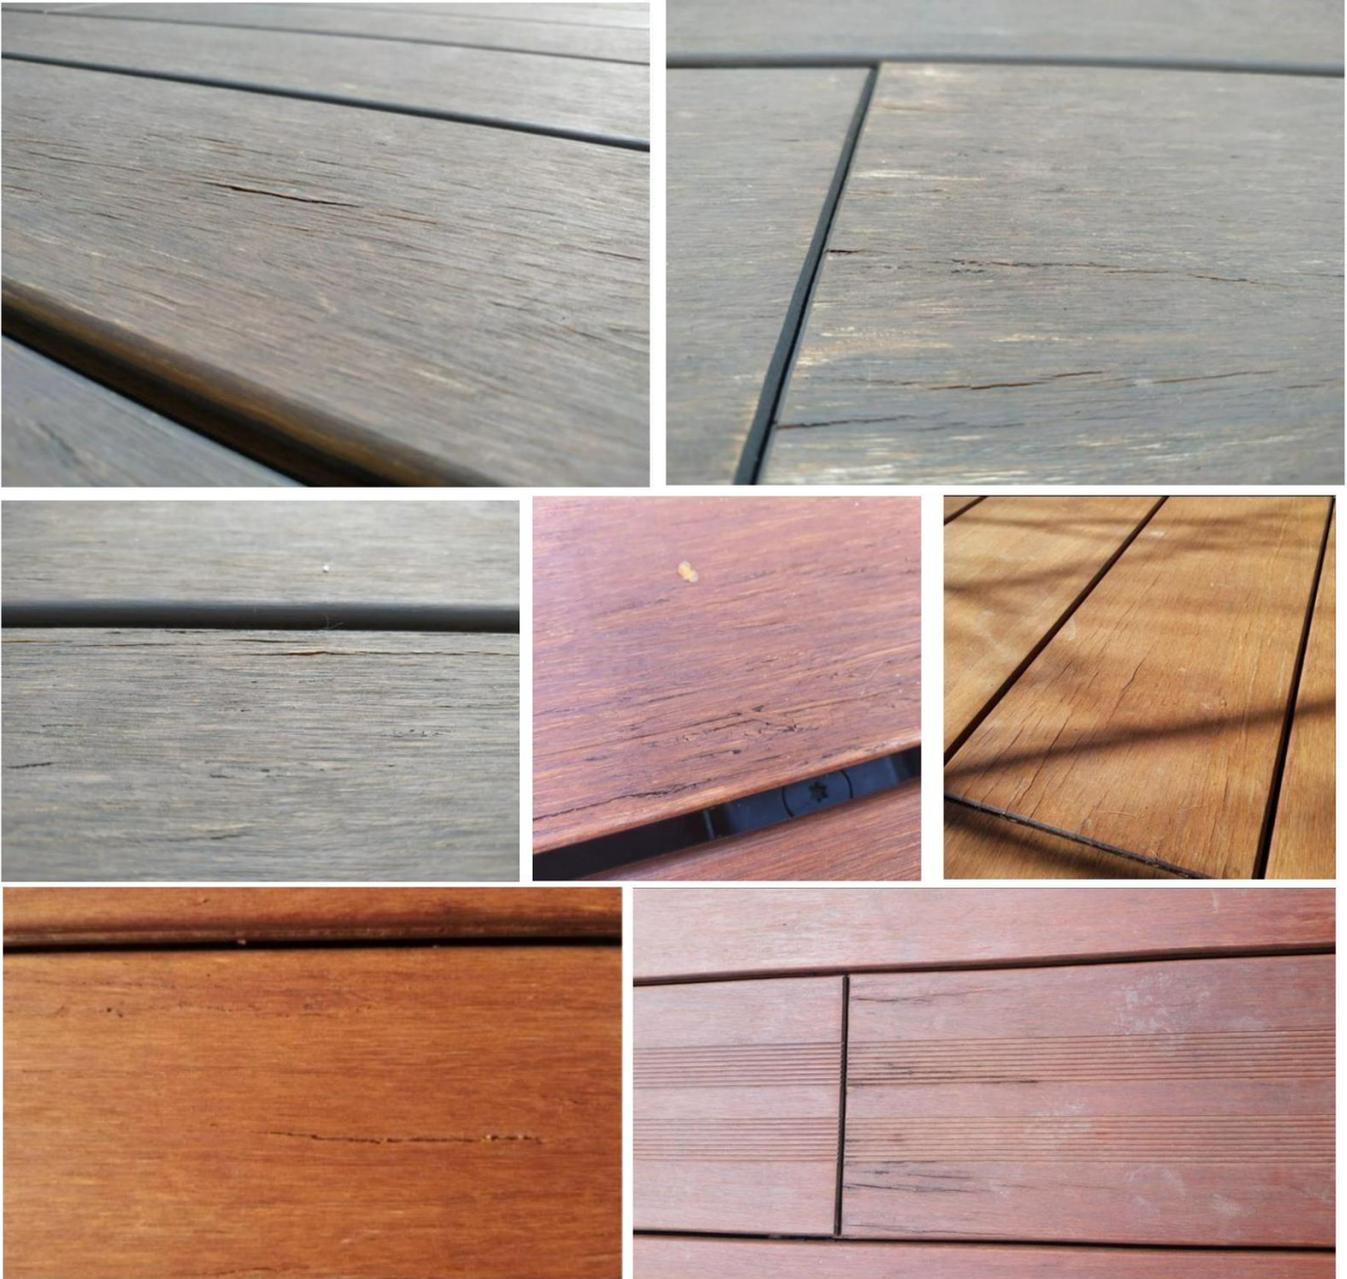
Le bambou est soumis à un gonflement et à une rétraction typiques dus aux intempéries et au matériau, de l'ordre de +/- 3%. En raison de sa structure, le gonflement et la rétraction ne se produisent pas de manière uniforme. Par conséquent, des fissures de séchage peuvent apparaître très rapidement après la pose. Les fissures superficielles n'ont pas d'influence négative sur la longévité et la stabilité de la planche. L'huilage régulier permet de réduire l'absorption d'eau et la formation naturelle de fissures de séchage, qui peuvent apparaître en été lors de périodes de chaleur prolongées. Veuillez noter que les changements dus aux intempéries sont plus visibles sur une surface lisse que sur une surface profilée.

Ces changements naturels n'ont pas d'influence négative sur la longévité ou la stabilité de la terrasse en bambou. Un **entretien régulier** (2 fois par an) permet de contrecarrer ces changements liés aux intempéries, au toucher et à l'aspect, mais pas de les empêcher complètement. Une **pente** inexistante ou **insuffisante (2%)** et/ou une **sous-ventilation inexistante insuffisante** de la terrasse favorisent l'apparition accrue de ces modifications naturelles.
